Sicherheitshinweis: Konsolbleche Ausgleichszylinder TB270.4, TB290.1 und TB300

RUTHMANN Ruthmann Holdings GmbH 48712 Gescher	date	16.05.2025	mod. pk	page 1	pages 1	origin
	date	23.05.2025	chk. tw			status released
	description	Safety Bulletin TB270.4, TB290.1, TB300				Drawing number 0927000000

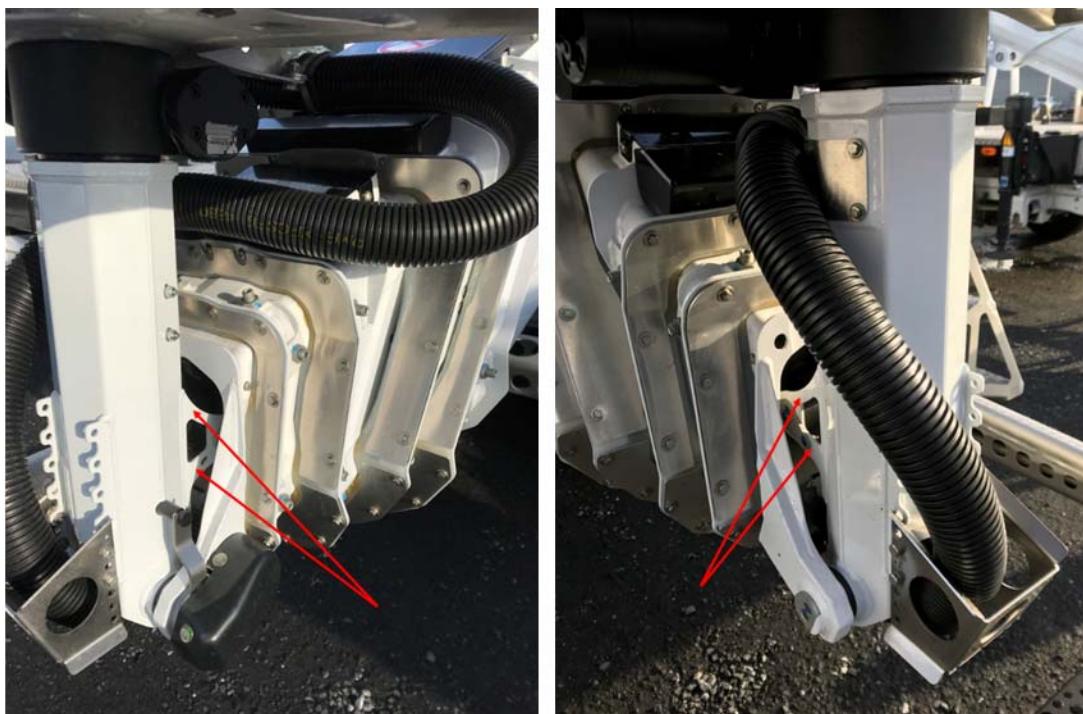
Im Rahmen unserer Marktbeobachtung haben wir festgestellt, dass es bei den Steigern TB 270.4, TB 290.1 und TB 300 vermehrt zu Verformungen / Beschädigungen der Konsolbleche des Korb-Nivellier-Zylinders gekommen ist. Eine vorgeschädigte Konsole kann bei weiterem Betrieb auch vollständig abreißen.

Bei den uns bekannten Fällen ist jeweils davon auszugehen, dass eine Vorschädigung der Bleche durch unsachgemäßen Betrieb oder Unfall erfolgte. Dies kann zum Beispiel durch Anstoßen des Korbes gegen ein Hindernis während des Steiger-Betriebes oder durch einen Verkehrsunfall hervorgerufen werden. Durch eine solche Vorschädigung kann ein späteres Versagen der Verbindung nicht ausgeschlossen werden.

Daher ist bei der visuellen Sichtprüfung der Maschine besonderes Augenmerk auf die Unversehrtheit der Konsolbleche zu legen. Die gefährdeten Blechstege sind auch in der Transportstellung gut sichtbar.

Bei erkennbaren Verformungen und / oder Anrisse an den in den Bildern gekennzeichneten Stellen ist eine weitere Nutzung der Arbeitsbühne zu untersagen. Nehmen sie Kontakt zu unserem Kundendienst zwecks Austausches der Konsole auf.
