## Sicherheitshinweis: Konsolbleche Ausgleichszylinder TB270.4 (HV5), TB290.1 und TB300

date 09.01.2026	mod. pk	page 1	pages 1
		chk. tw		
	description	Safety Bulletin TB270.4 (HV5), TB290.1, TB300	Drawing number <b>0927000000</b>

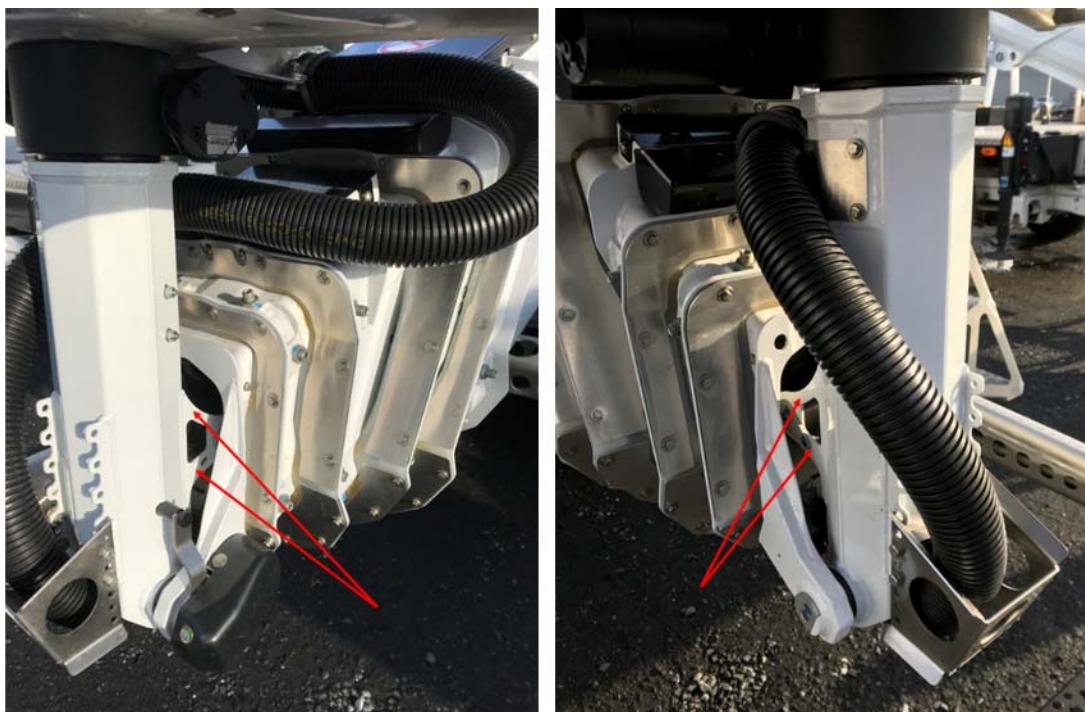
Im Rahmen unserer Marktbeobachtung haben wir festgestellt, dass es bei den Steigern TB 270.4 (HV5), TB 290.1 und TB 300 durch unsachgemäßen Betrieb oder durch Unfall zu Verformungen / Beschädigungen der Konsolbleche des Korb-Nivellier-Zylinders kommen kann. Diese können aus Überlastung zum Beispiel durch Anstoßen des Korbes gegen ein Hindernis während des Steiger-Betriebes oder durch einen Verkehrsunfall hervorgerufen werden.

In seltenen Fällen wird dieser Schaden bei der Sichtprüfung nicht erkannt, sodass bei weiterem Betrieb ein Versagen der Verbindung nicht auszuschließen ist.

Daher ist bei der arbeitstäglichen Sichtprüfung der Maschine durch das Bedienpersonal besonderes Augenmerk auf die Unversehrtheit der Konsolbleche zu legen. Die Konsolbleche sind in der Transportanordnung gut sichtbar.

Bei erkennbaren Verformungen und / oder Anrisse an den in den Bildern gekennzeichneten Stellen ist der Betrieb des Steigers einzustellen und der RUTHMANN-Service zu kontaktieren.
